ĐÁNH GIÁ TẢI LƯỢNG Ô NHIỄM SÔNG VÀM CỎ ĐÔNG TRÊN ĐỊA BÀN HUYỆN BẾN LỨC, TỈNH LONG AN

Lê Bảo Việt¹
Phạm Thị Minh Kiều¹

Bài báo trình bày kết quả nghiên cứu hiện trạng chất lượng nước và tải lượng ô nhiễm sông Vàm Cỏ Đông trên địa bàn huyện Bến Lức, tỉnh Long An. Theo kết quả khảo sát thì các chỉ số chất lượng nước mặt đang dần được cải thiện. Tuy nhiên, kết quả phân tích WQI cho thấy tất cả các điểm chỉ có thể cung cấp nước với mục tiêu tưới tiêu và giao thông đường thủy. Tính toán khả năng chịu tải theo công thức trong TT76/2017- BTNMT thì sông Vàm Cỏ Đông đoạn chảy qua địa bàn huyện Bến Lức vẫn có khả năng tiếp nhận các thông số ô nhiễm $N-NH_4^+$, NO_3^- , PO_4^{3-} nhưng không còn khả năng tiếp nhận BOD_5 , COD, TSS do bị ảnh hưởng quá nhiều từ nước thải chăn nuôi và khu dân cư. Do đó, để bảo vệ chất lượng nước sông Vàm Cỏ Đông trên địa bàn huyện Bến Lức, tỉnh Long An, giải pháp tối ưu là thu gom và xử lý các nguồn nước thải từ các nguồn này.

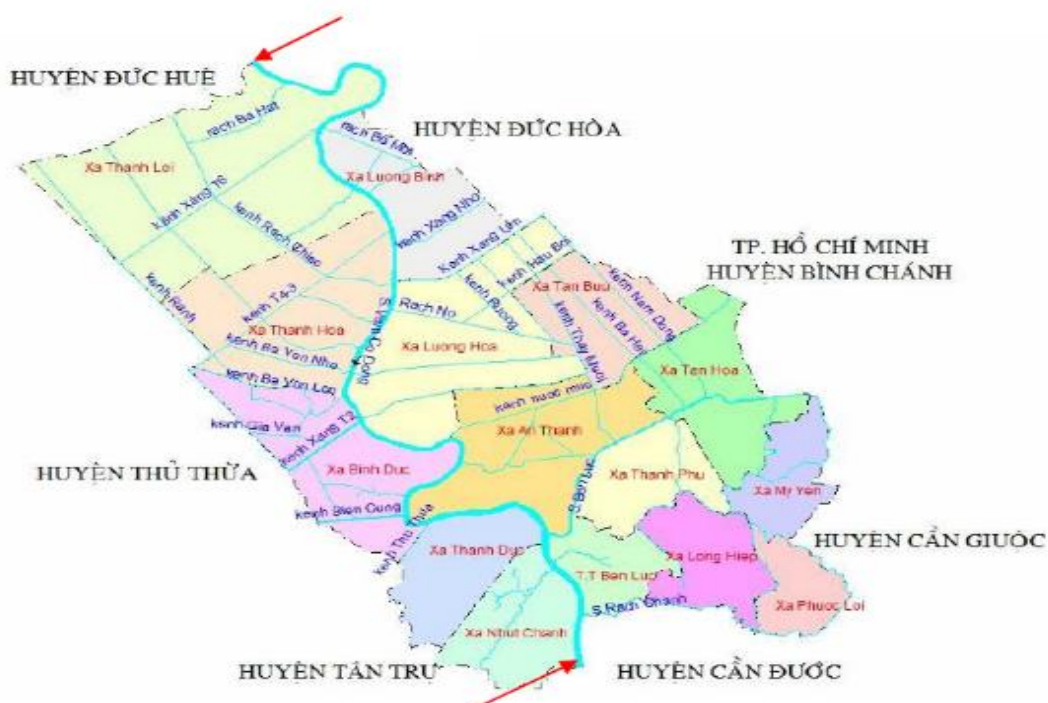
Hình 1: Sơ đồ mạng lưới các tuyến sông, kênh rạch trên địa bàn huyện Bến Lức [1]
